Ursache des Stehenbleibens der Taschenuhren durch falsche Anordnung der Zifferblatt- und Werkschrauben sowie durch den Gebrauch ungeeigneter Schraubenzieher. Nicht selten kommt es vor, dass eine frisch gereinigte Taschenuhr trotz der sorgfältigsten Behandlung stehenbleibt. Wenn man die Uhr zerlegt, um nach der Ursache des Stehenbleibens zu forschen, so findet man in einem Triebe oder zwischen Radzähnen eingeklemmt einen Metallspan und ist ganz verwundert, woher dieser kommen kann, da doch die Uhr erst gereinigt wurde. Das hat seine Ursache meist in falscher Anordnung der Zifferblattschrauben oder der Werkschraube; diese als zuletzt betätigten Schrauben sind gewöhnlich mit scharfem Grat versehen, der dann, wenn z. B. das Zifferblatt befestigt wird, von den Zifferblattfüssen ein Spänchen löst, und die Werkschraube schabt solches vom Gehäuse ab. Mit der Zeit fallen die Spänchen an irgendeinen Ort, wo sie die Uhr zum Stehenbleiben bringen.

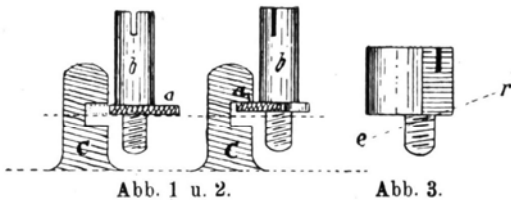
Deshalb sollte diesen beiden Arten von Schrauben mehr Aufmerksamkeit geschenkt werden. Wie eine Zifferblattschraube richtig zu ordnen ist, zeigt uns Abb. 1 und 2, und zwar Abb. 1 und Abb. 2 nach der Befestigung. Während

des Festschraubens des Zifferblattes muss die Schraube *b* den Pfeiler *c* erst nach einem halben Umfange fassen, damit sie in dem Einschnitte des Pfeilers nicht mit der Kante schabt, sondern sich mit der oberen glatten Fläche *a* beim Höhergehen gegen den Pfeiler legt. Auch darf sie höchstens $\frac{1}{2}$ bis $\frac{3}{4}$ Umgang bis zur Befestigung des Zifferblattes zu drehen sein. Sehr hoch geschraubte Zifferblattschrauben sehen nicht schön aus und stehen gewöhnlich schief, fallen auch leicht heraus. Um das Loslösen von Spänen zu vermeiden, darf auch entweder der Umfang der Schraube nicht zu gross oder der Einschnitt im Pfeiler nicht zu flach sein, denn sonst reiben beide Teile aneinander, deshalb muss Platz sein, wie es auch aus Abb. 2 zu ersehen ist. Es ist daher bei jeder Reparatur die Uhr hierauf zu untersuchen.

Die gleiche Vorsicht gilt auch der Werkschraube, denn sie hat gewöhnlich eine scharfe Kante, die am Gehäuse reibt. Deshalb sollte man, wie es in Abb. 3 gezeigt ist, die angreifende Kante der Schraube von unten her etwas abschrägen in der Richtung der punktierten Linie *e—r*, damit dadurch die scharfe Kante gebrochen wird.
